# Endocarditis Infecciosa sobre Válvula Aórtica Cuadricúspide

María Ascaso, MD<sup>1</sup>; Robert Pruna-Guillem, MD<sup>1</sup>; Elena Sandoval, MD FEBCTS <sup>1</sup>; Marta Hernández-Meneses, MD<sup>2</sup>; Irene Rovira, MD<sup>3</sup>; Eduard Quintana, MD PhD FETCS<sup>1</sup>

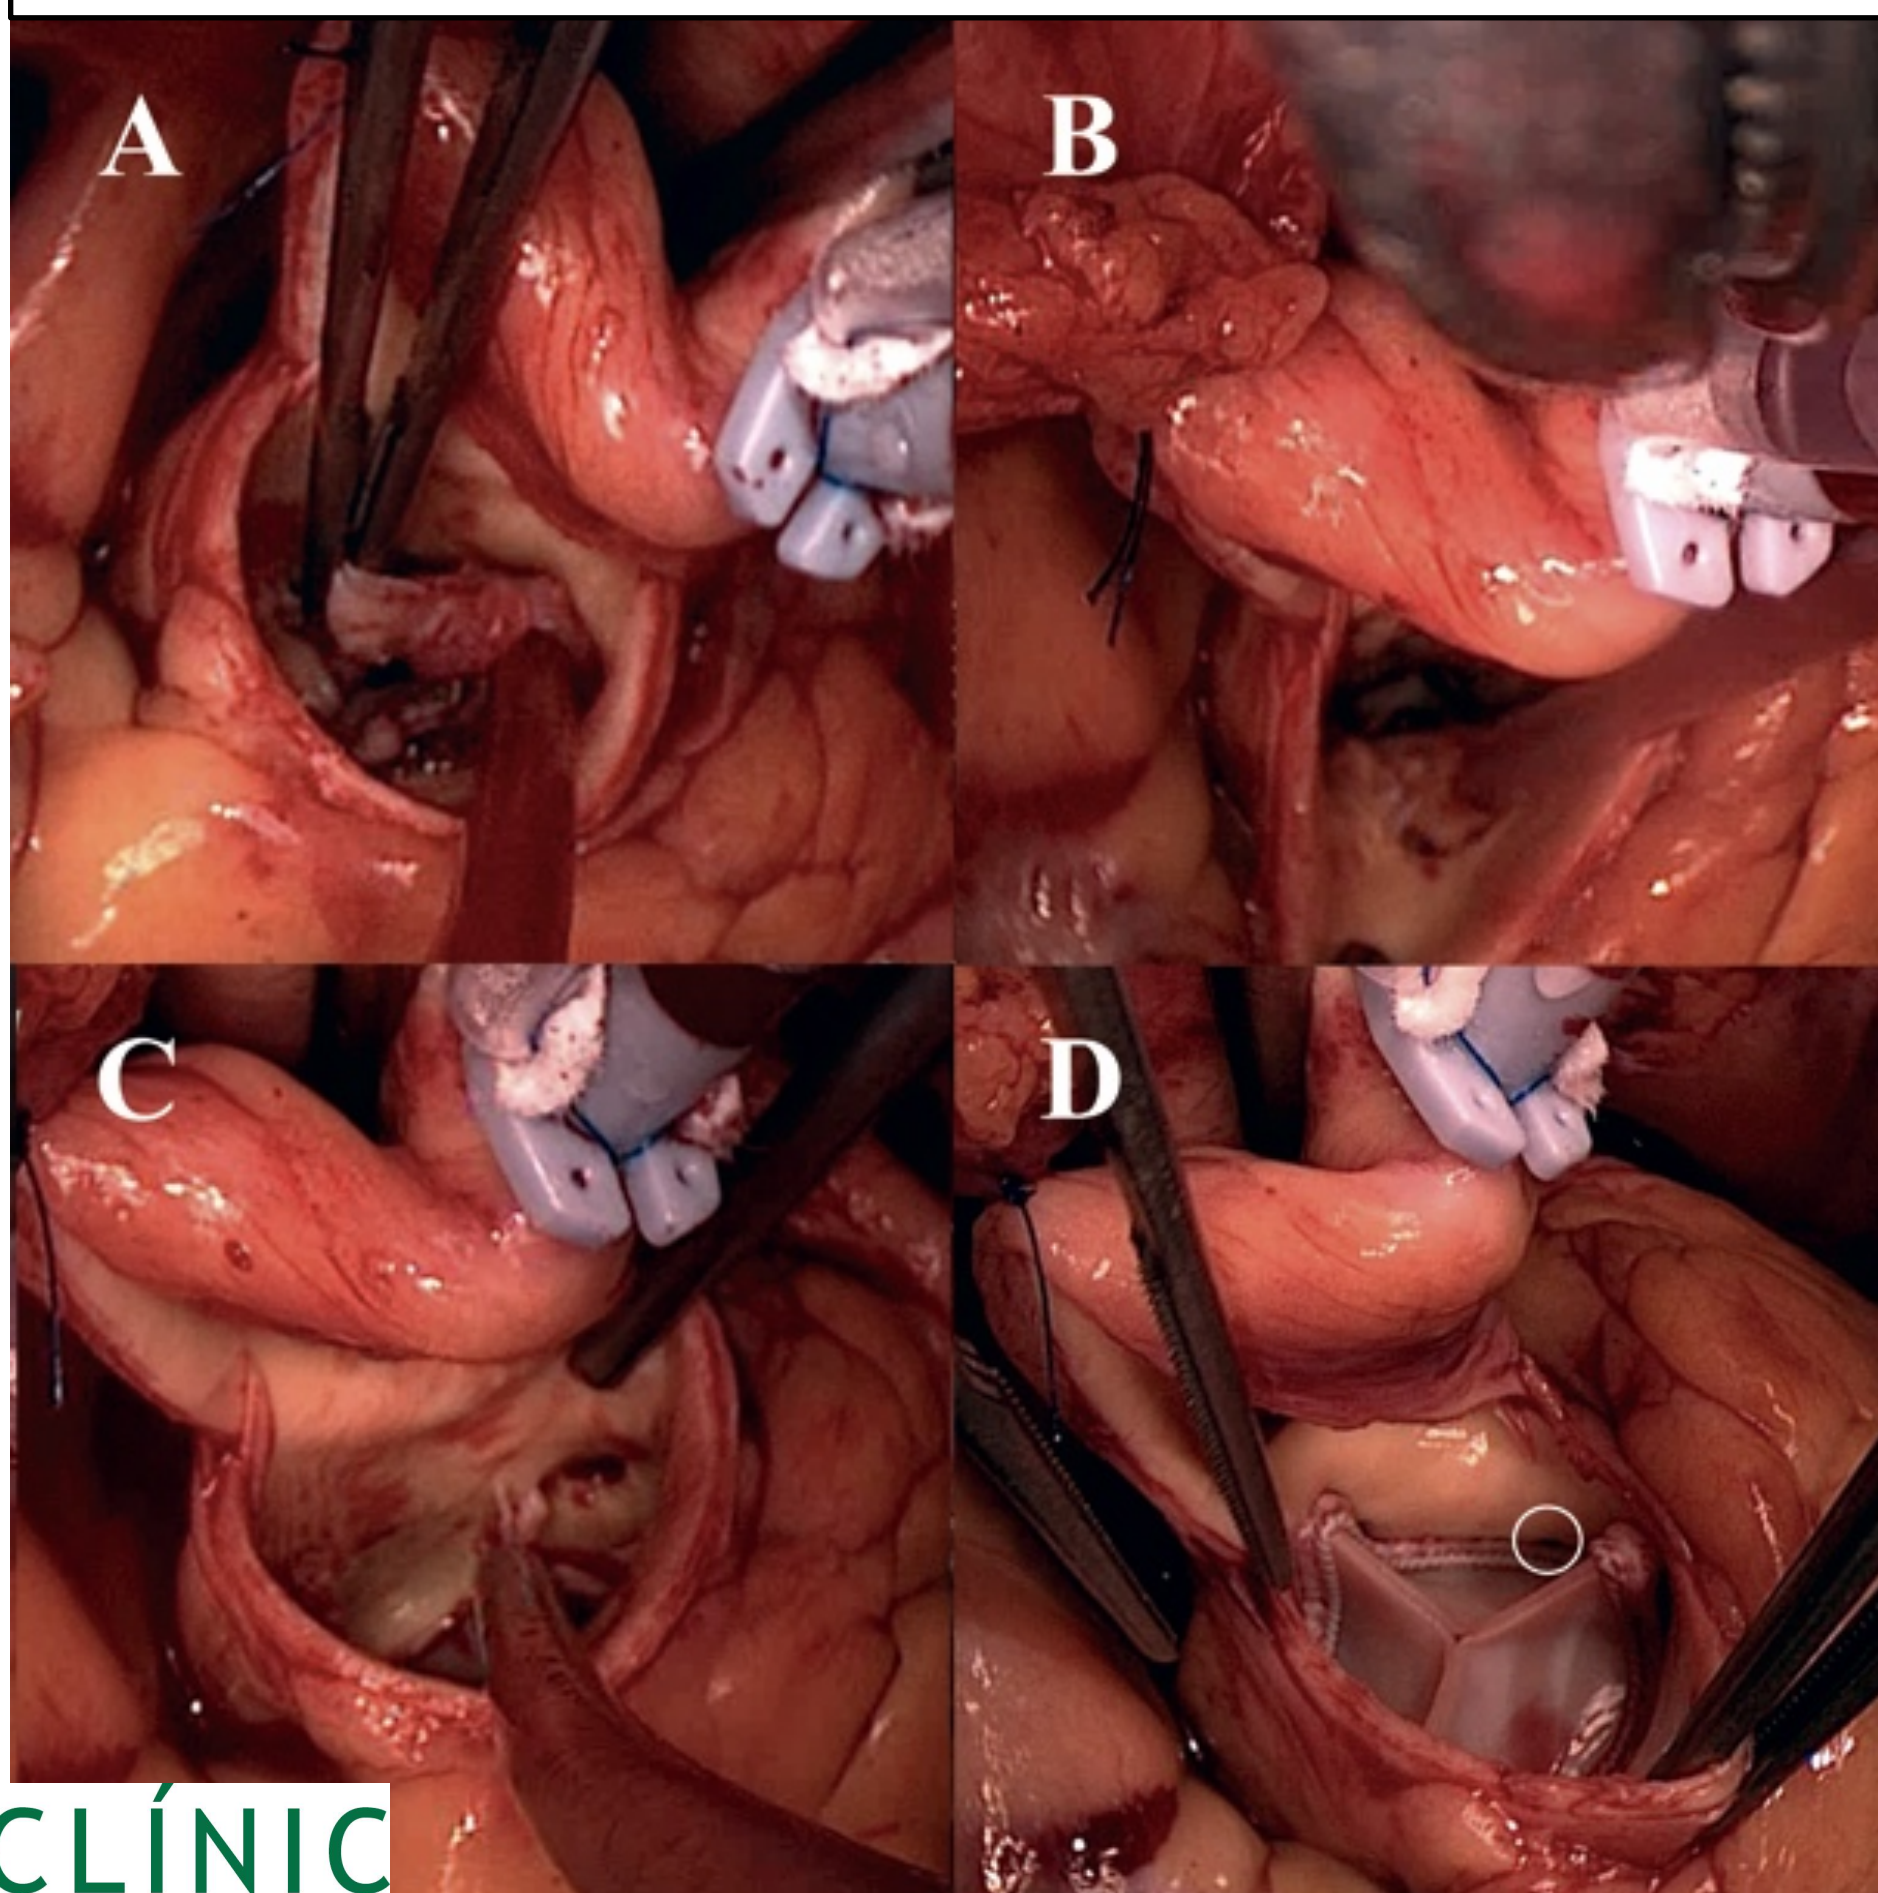
Figura 2. A, Vegetación de 7 mm sobre el velo izquierdo. B, Ostio coronaria derecha en el seno derecho. C, Ostio tronco común en el seno anterior. D, Posición final de la bioprótesis.

Las VAQ presentan mayor riesgo de bloqueo auricular ventricular completo (BAVc) y oclusión coronaria durante la intervención. La presencia de la cúspide supranumeraria entre el seno derecho y no coronario (variante anatómica más frecuente<sup>(5)</sup>) presenta el mayor riesgo de BAVc, dado su proximidad al septo membranoso. Las anomalías coronarias más frecuentemente asociadas son la malformación o desplazamiento de los ostios coronarios. La asimetría entre la válvula y las bioprótesis disponibles en el mercado aumenta el riesgo de obstrucción mecánica de los ostios coronarios; por lo tanto, la prótesis debió ser apropiadamente orientada para minimizar el riesgo de oclusión ostial.
